Publication 86

放射線治療患者に対する 事故被ばくの予防

2000年10月委員会により承認

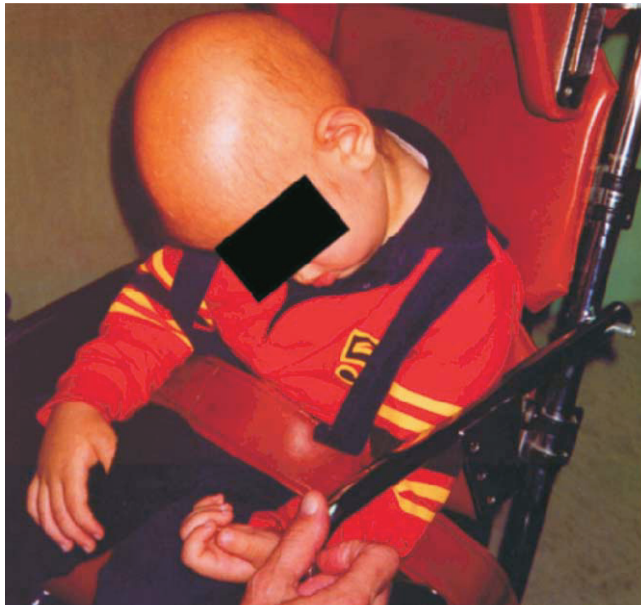
図1. 脳に対する過大線量のために、この子供は、話す力と歩く力を失い、永久脱毛となった。
